# SEB Ejendomme

## Vedligeholdelsesrapport

10-årigt vedligeholdelsesbudget  
for bebyggelsen Bavnehøj Park i Værløse

September 2005

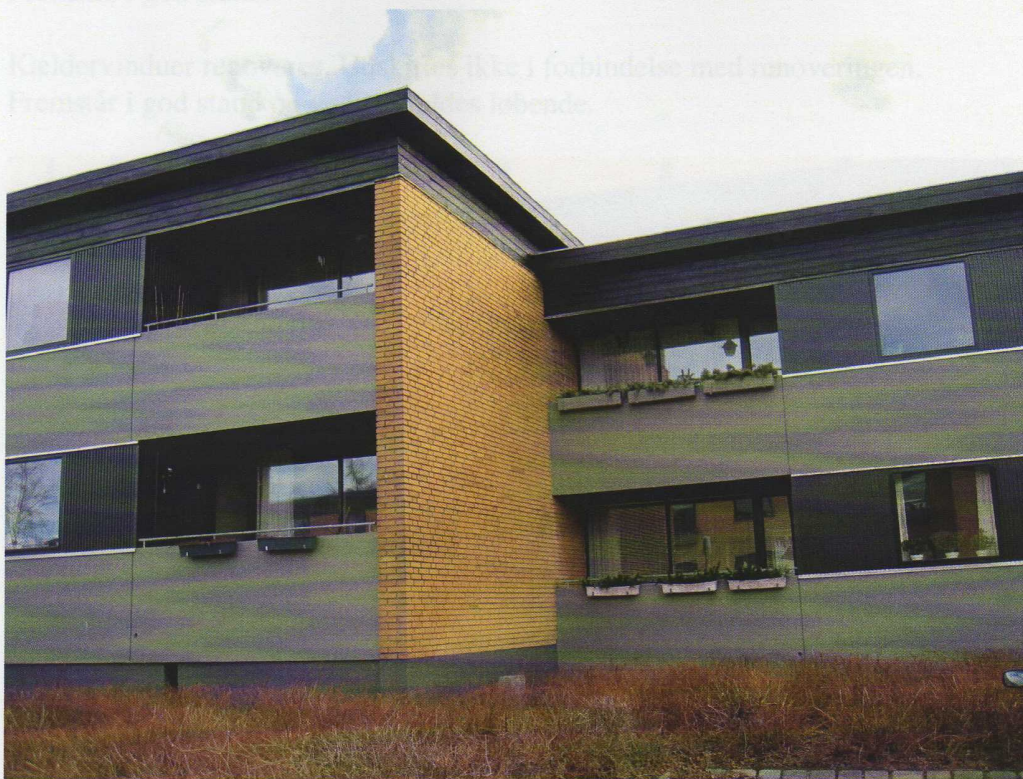
Der er iværksat renovering af samtlige facader. De sidste 3 blokke er planlagt renoveret i 2006, hvorfor vinduer m.m. i disse fremstår nedslidte.

*Udsnit af renoveret havefacade*

- Udskiftning af vinduer
- Fjernelse af altankasser
- Profilbrædder i facader udskiftes med aluprofilplader
- Brystninger repareres og overfladebehandles
- Træværk ved altaner overfladebehandles

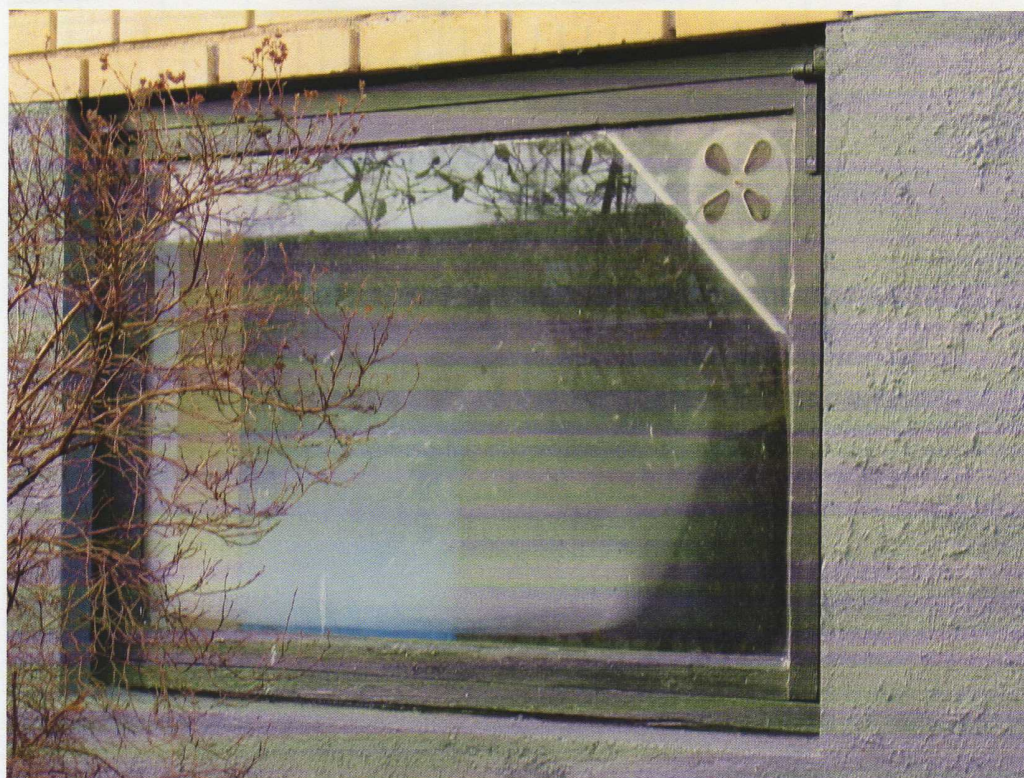
Kældervinduer renoveres. Udskiftes ikke i forbindelse med renoveringen. Fremstår i god stand og vedligeholdes løbende.

*Kældervindue*

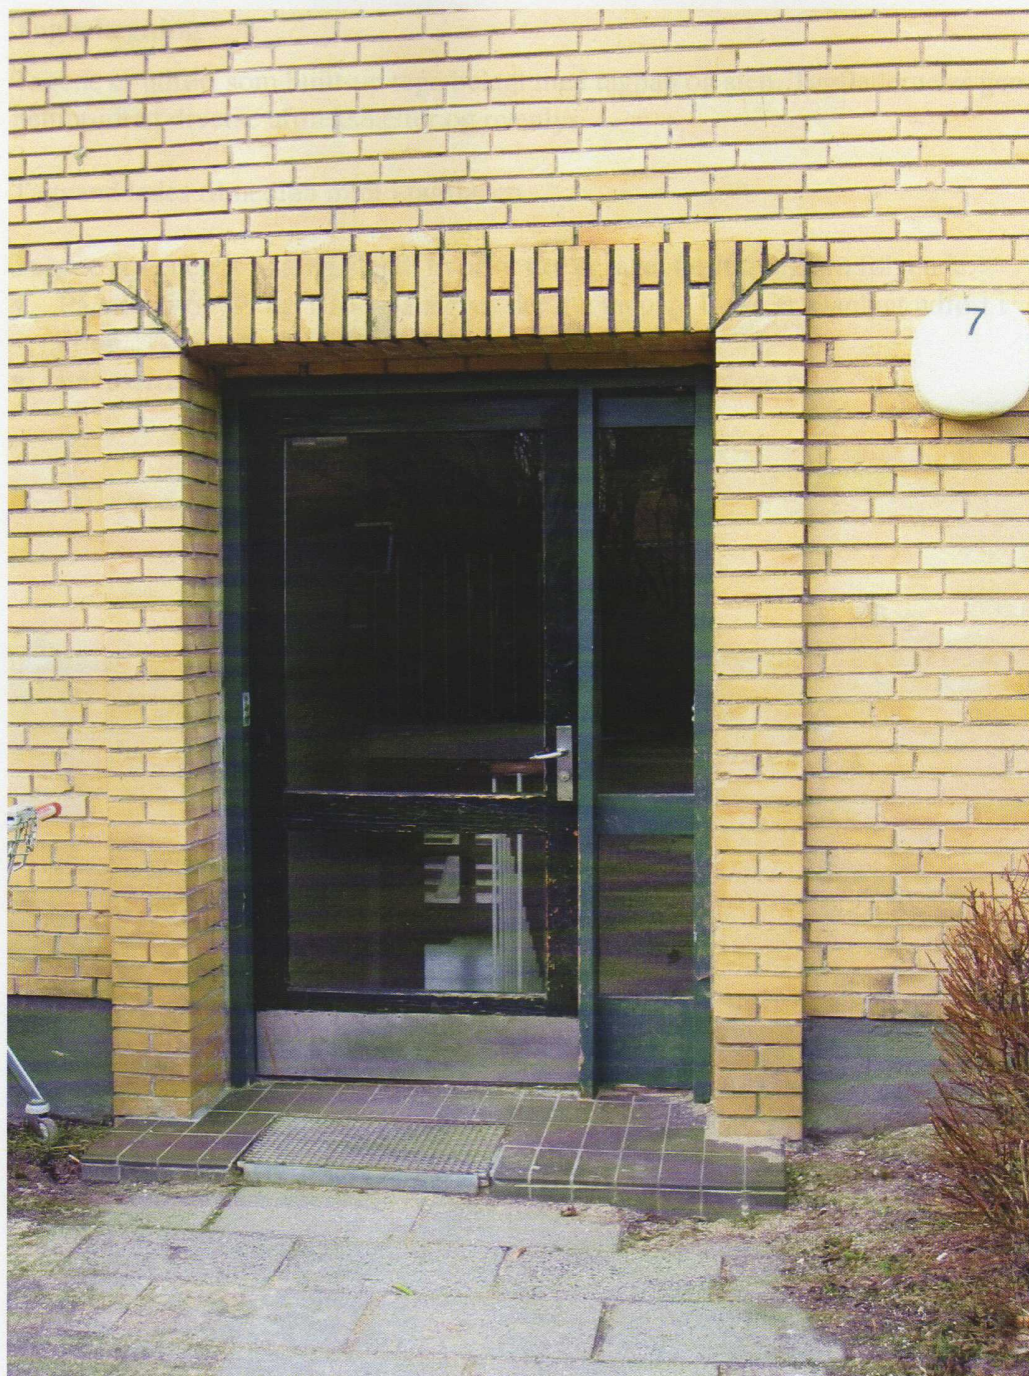
Indgangsdørerne er slidte og udskiftes løbende. Udgiften hertil er indeholdt i ejerforeningens vedligeholdelsesbudget.

*Indgangsdør – udskiftes løbende*

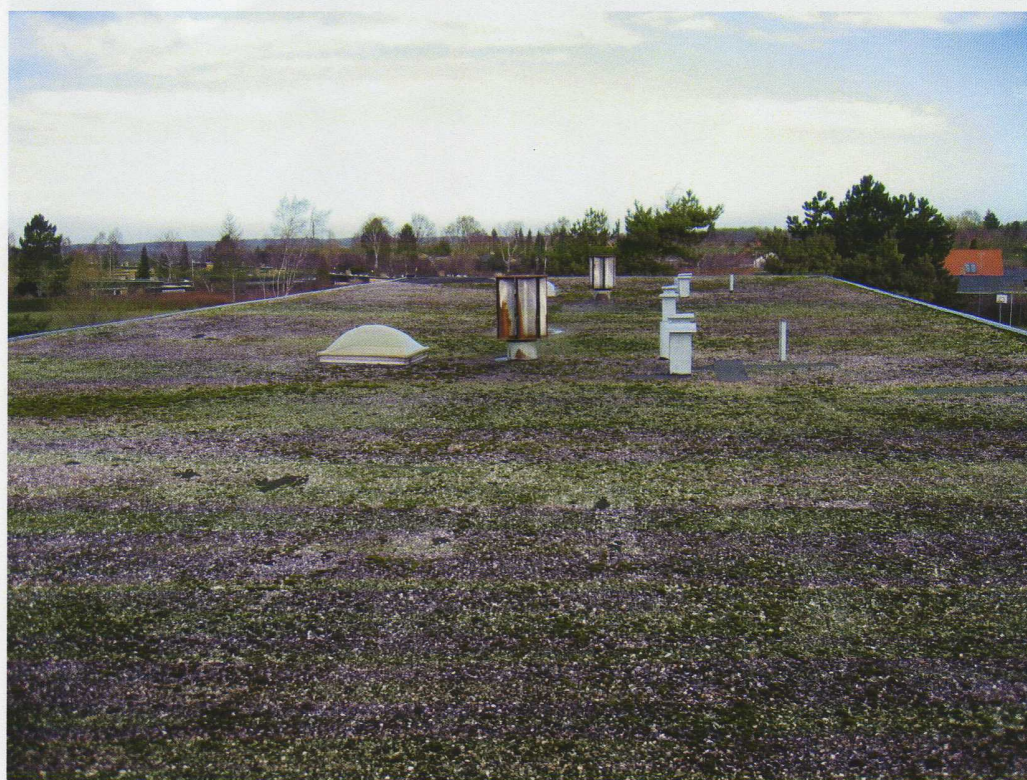
Tagene er generelt i dårlig stand, hvorfor der er taget beslutning om følgende:

*Udsnit af tagflade*

- På blok 5-6, 7-9 og 10-11 pålægges der nyt tagpap. Dette er planlagt udført i 2006.
- På resterende blokke er det planlagt at bygge en overetage på.

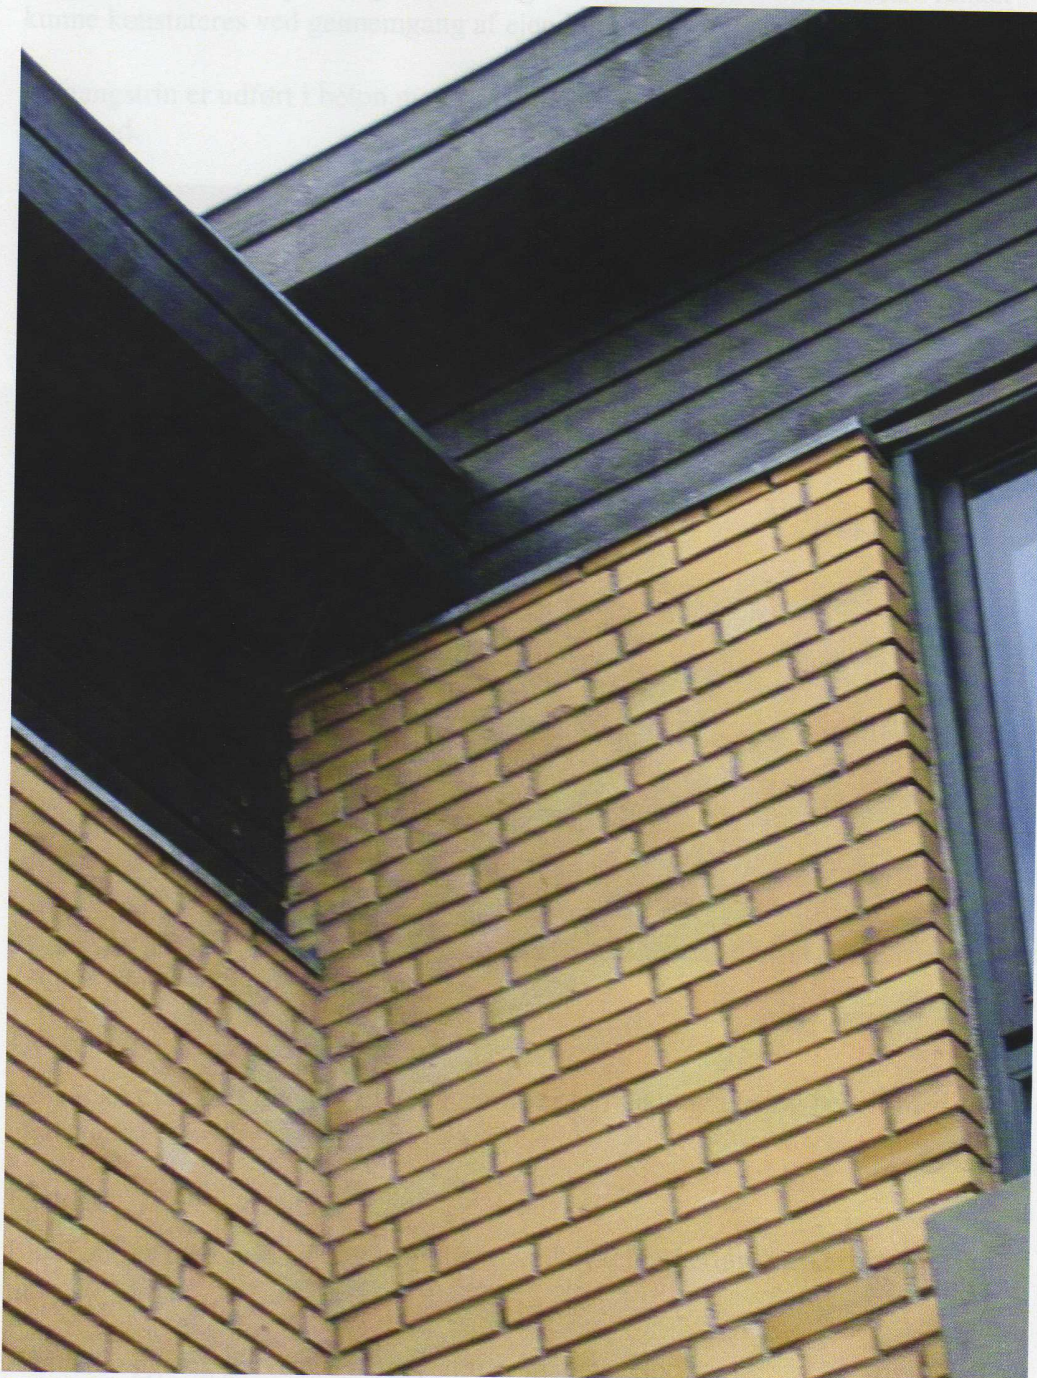
Stern fremstår generelt i god stand og overfladebehandles løbende.

*Udsnit af stern i træ*

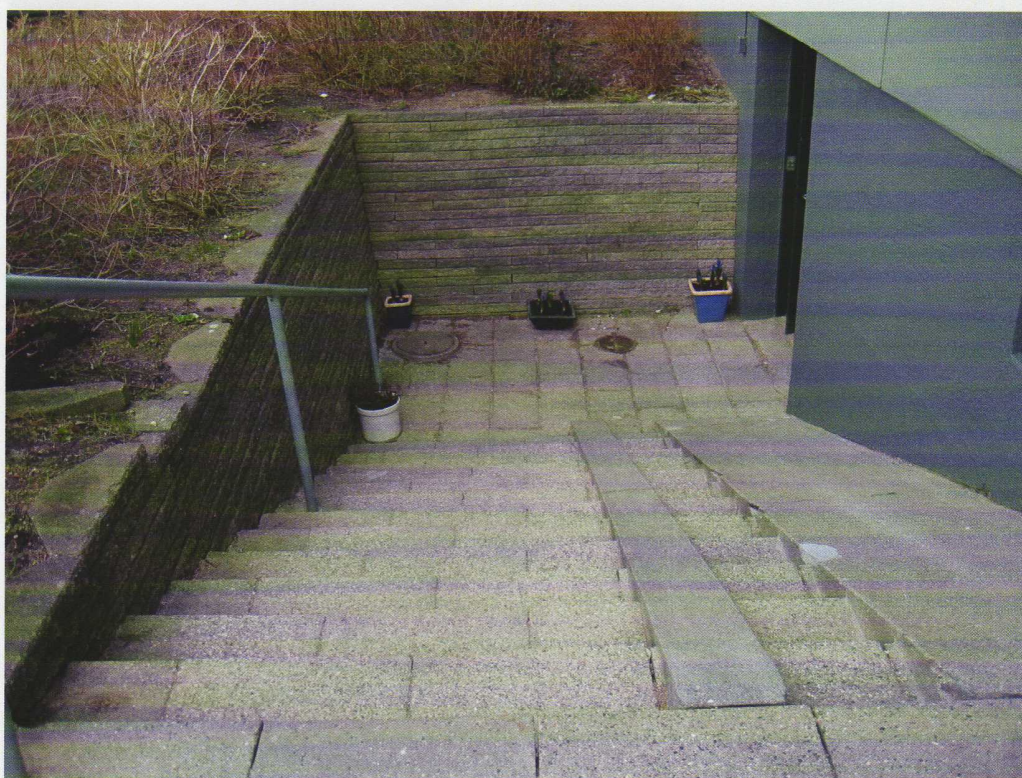
Trapperne står i acceptabel/god stand, og vedligeholdes løbende. Mindre lunger kunne konstateres ved gennemgang af ejendommen.

*Trappe til kælder*

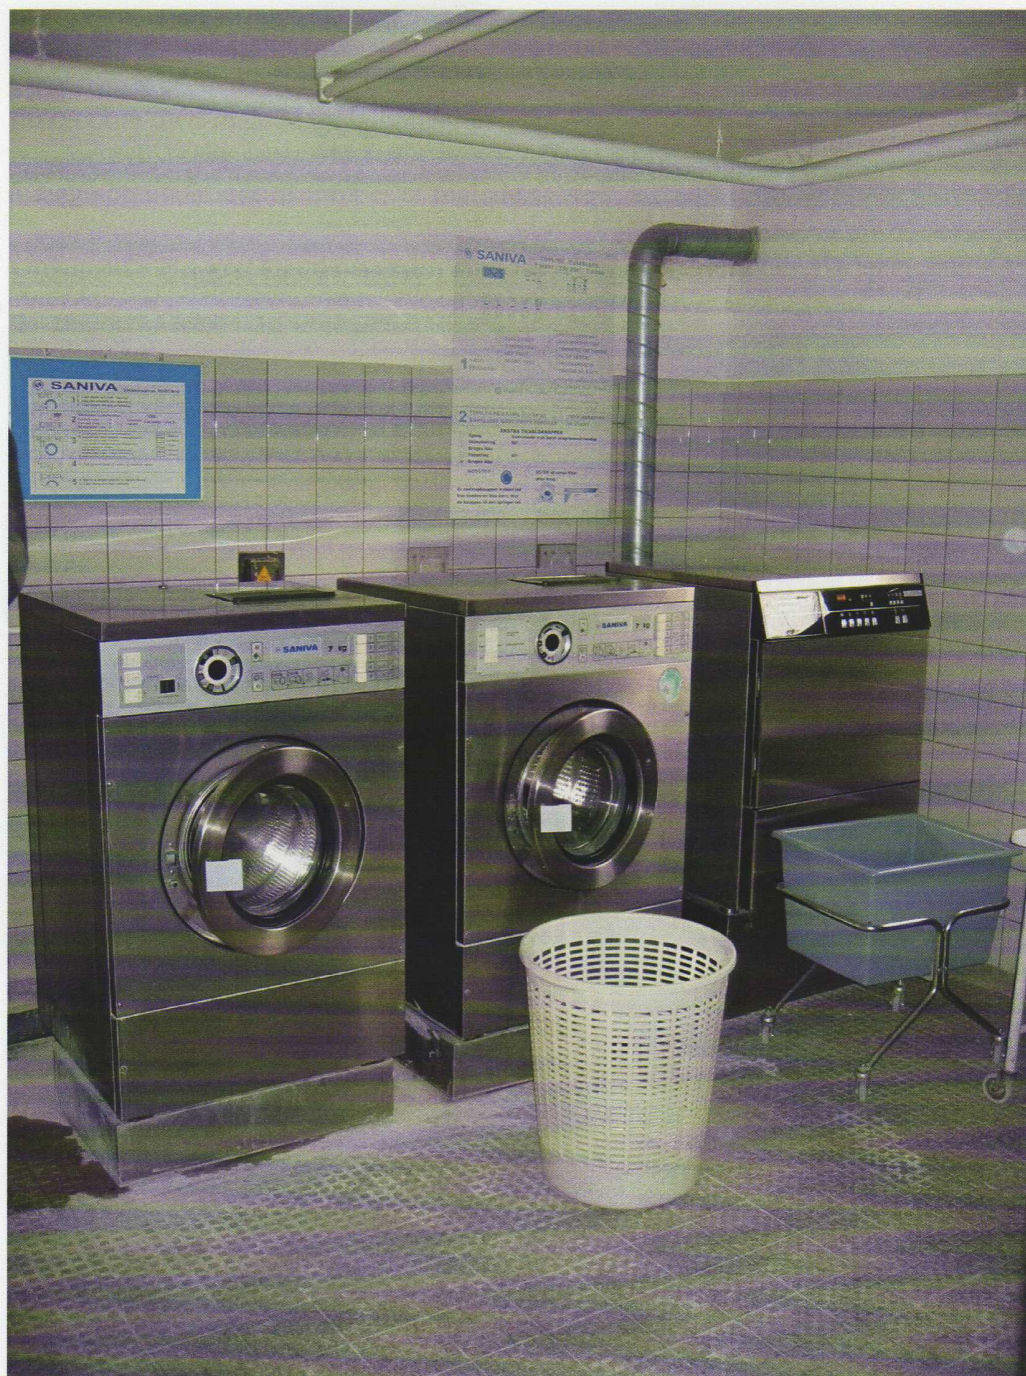
Vaskeri

Vaskemaskiner er udskiftet inden for de sidste 2 år, hvor de fleste er udskiftet i 2005.

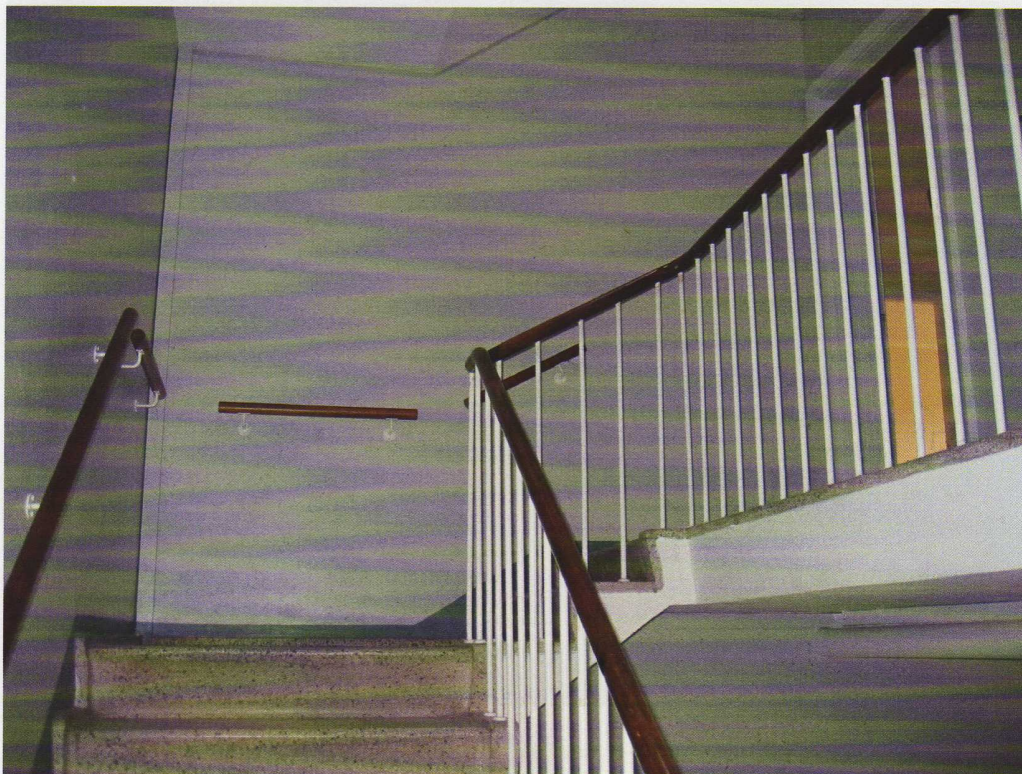
Udsnit af opgang

Opgangene er i god stand og vedligeholdes løbende med ny overfladebehandling.

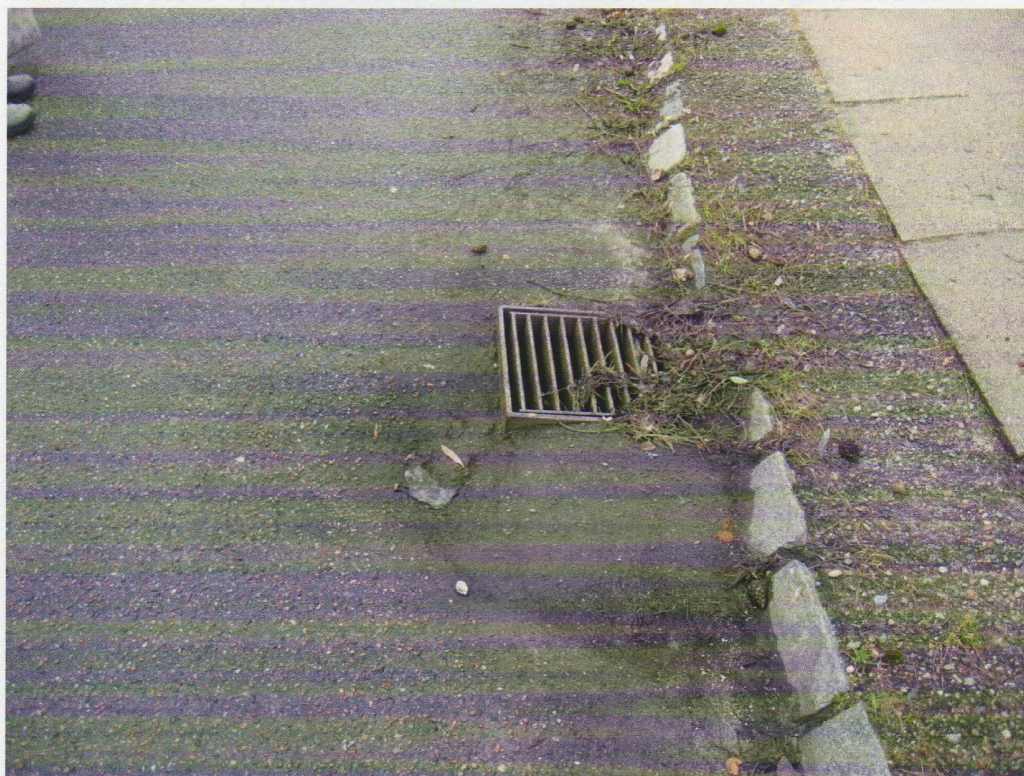
Det blev registreret, at flere overfladeriste ligger over det terræn, som de skal afvande.

*Overfladerist*

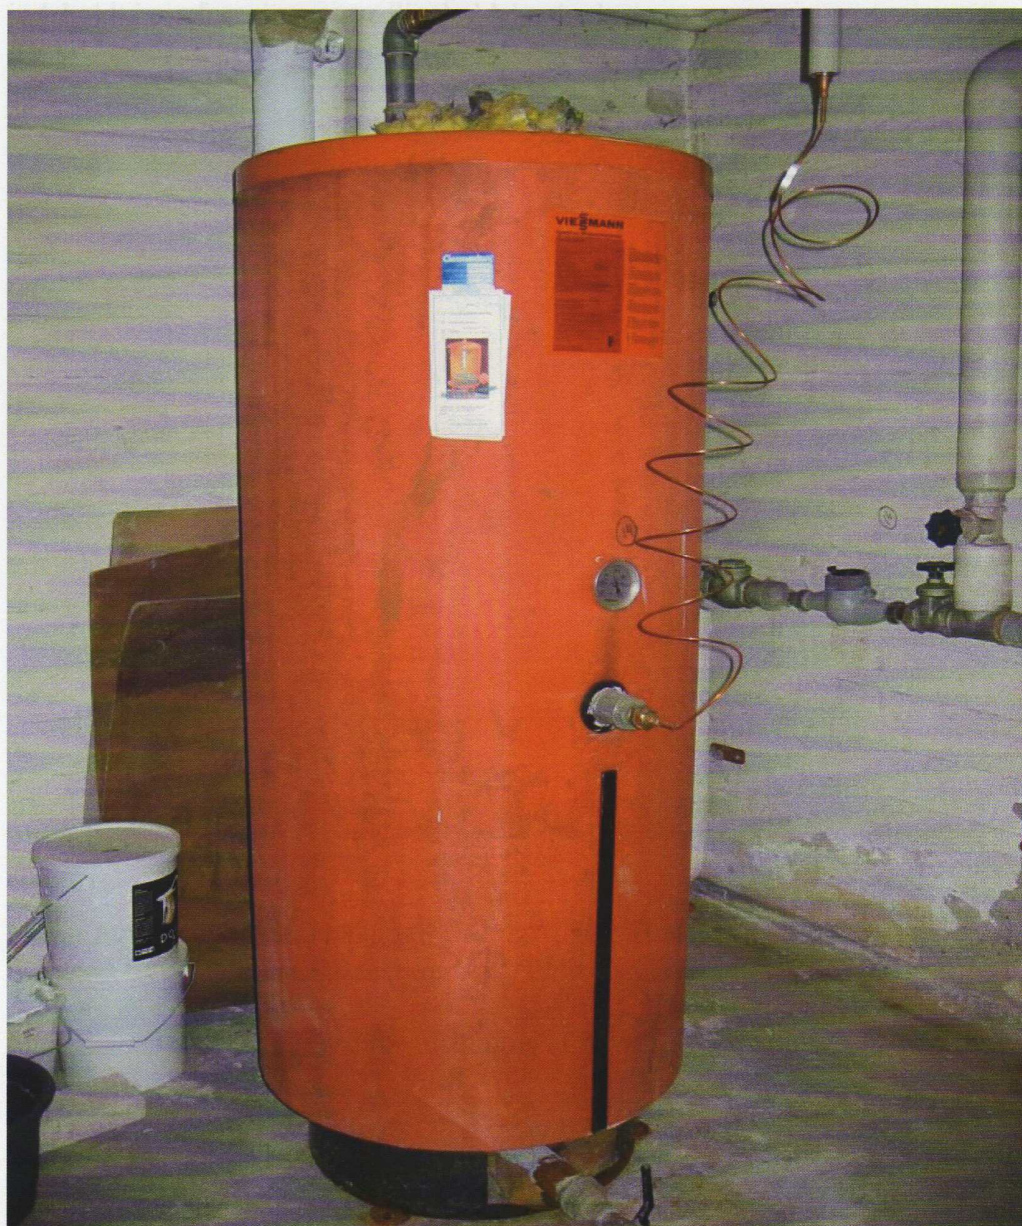
Varmtvandsbeholdere er udskiftet løbende. En enkelt varmtvandsbeholder er fra 1967, men det er oplyst, at den bliver udskiftet i 2005. Der budgetteres med et skønsmæssigt beløb til løbende udskiftning af materiel.

*Varmtvandsbeholder*

Varmtvandsbeholder udslammes jævnligt, ligesom der løbende føres tilsyn med de enkelte varmecentraler. Generelt udskiftes/repareres installationer ved behov herfor.

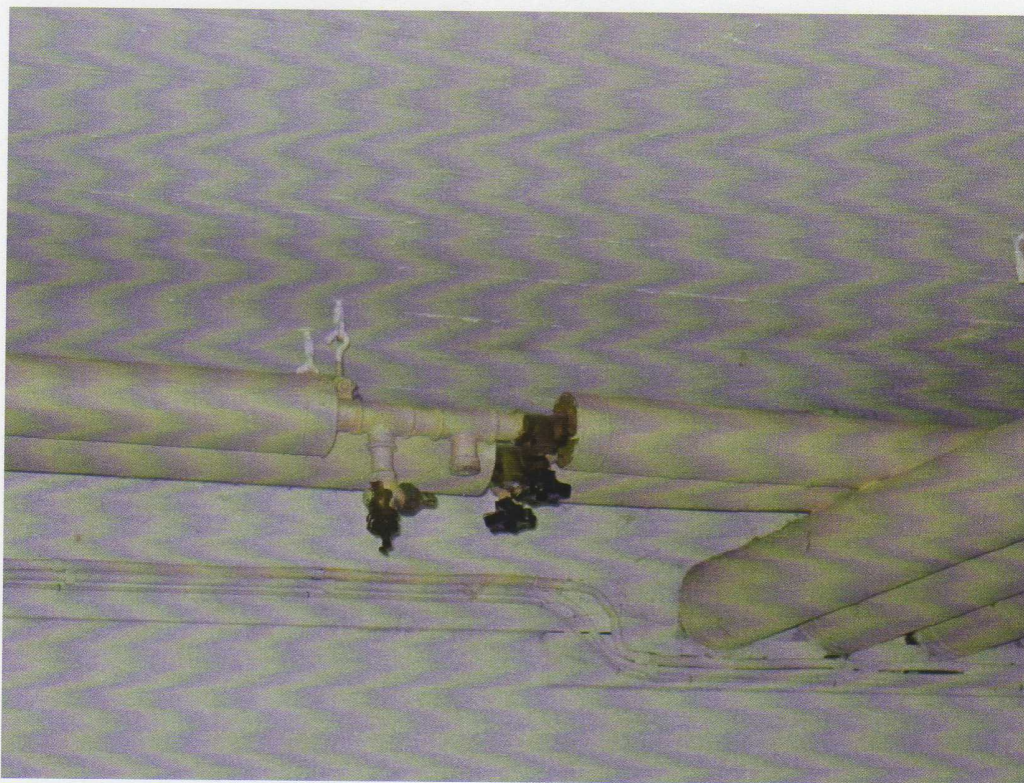
Det er blevet oplyst, at der er reduceret vandtryk, samt at cirkulation af det varme brugsvand ikke er optimalt. Dette skyldes primært tilkalkning af rørinstallationerne. Der er ikke oplyst problemer med opvarmning af de enkelte lejligheder.

Der er enkelte steder, hvor rørene ikke er isolerede.

*Rørinstallationer i kælder*

Der er løbende foretaget udskiftning af rørene, og dette arbejde fortsættes og er indeholdt i ejerforeningens vedligeholdelsesbudget.

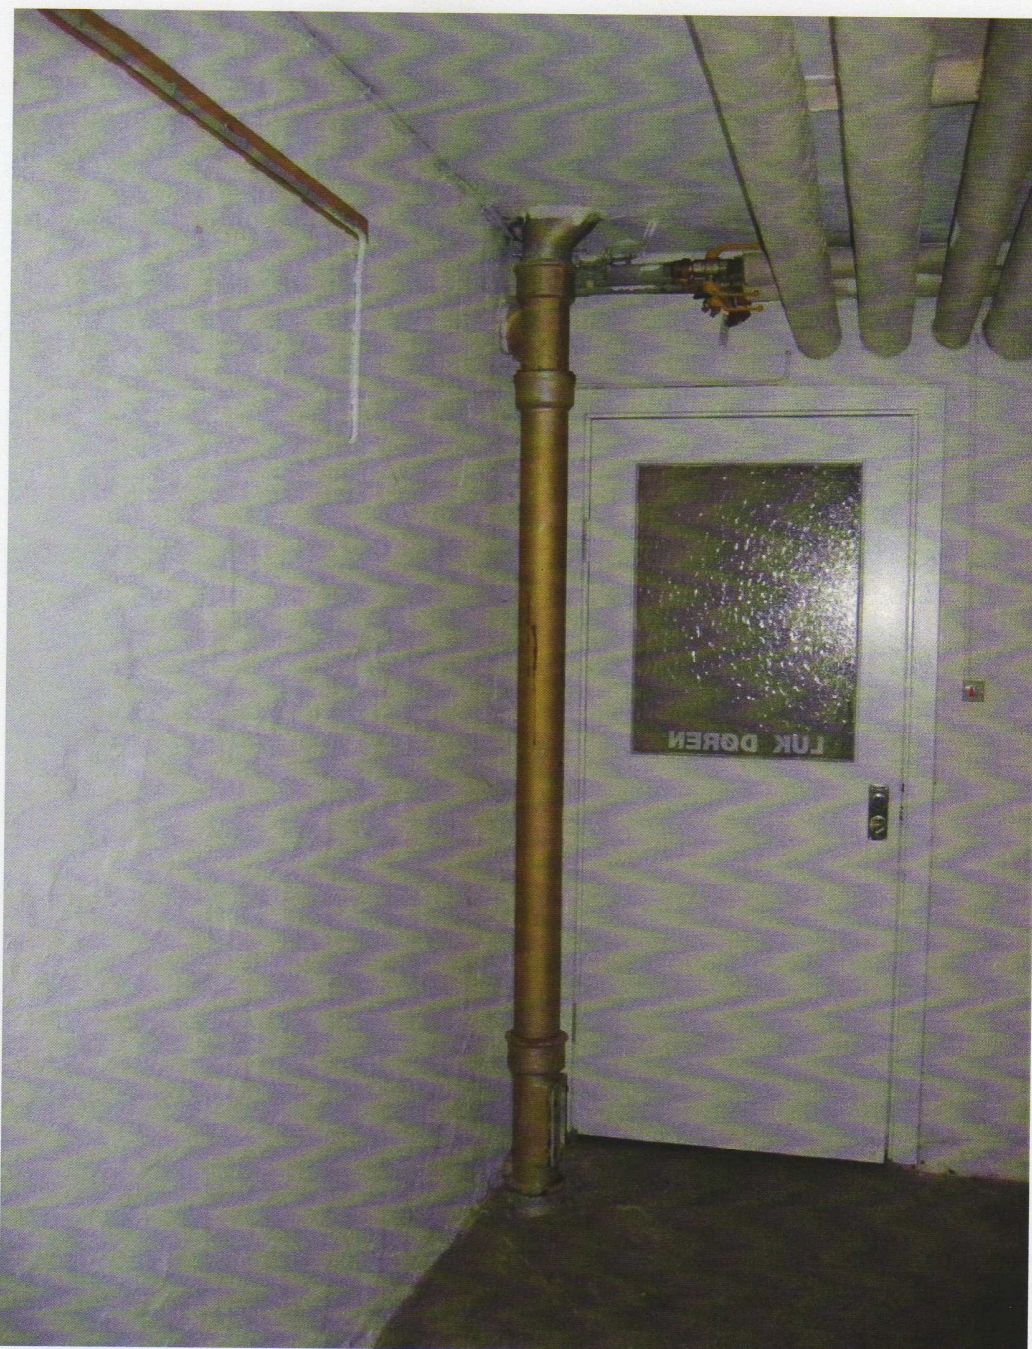
*Faldstamme i kælder*

Der er registreret rustudbløstninger på faldstammer. Disse udskiftes løbende ved gennemtæringer, og udskiftninger er indeholdt i ejerforeningens vedligeholdelsesbudget.

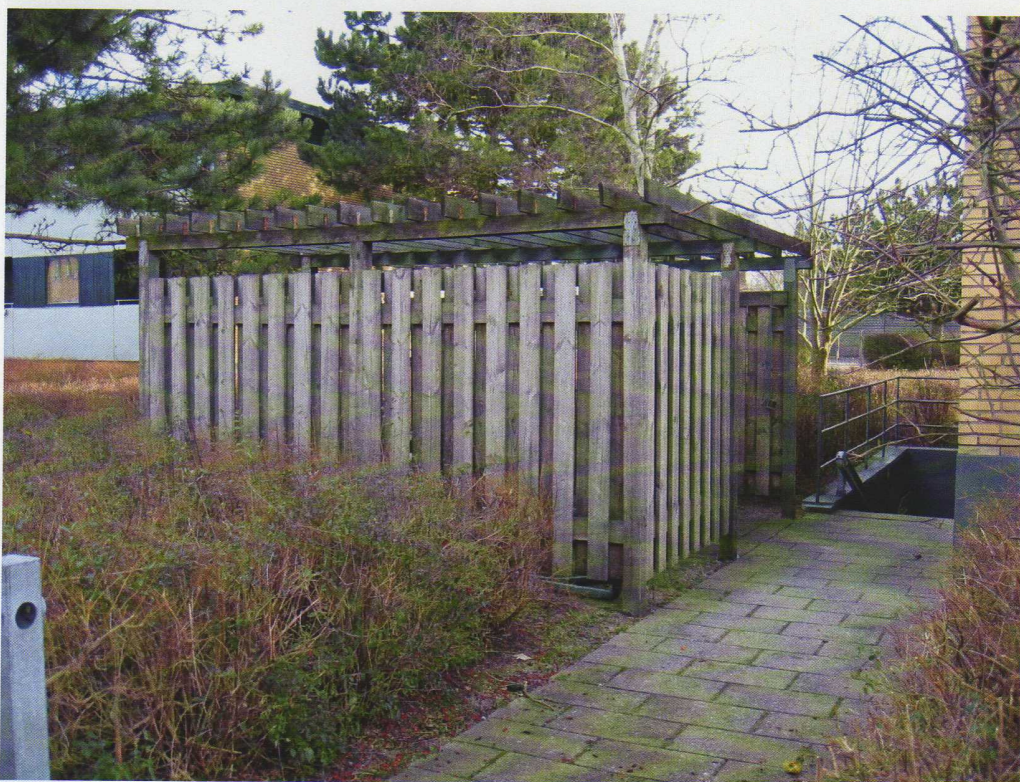
Ved flere gavle er der lavet overdækkede tørrepladser, hvor sider er beklædt med brædder eller hegn. Træværk står ubehandlet, men er planlagt overfladebehandlet i 2006.

Overdækninger er i god stand.

*Overdækket tørreplads*

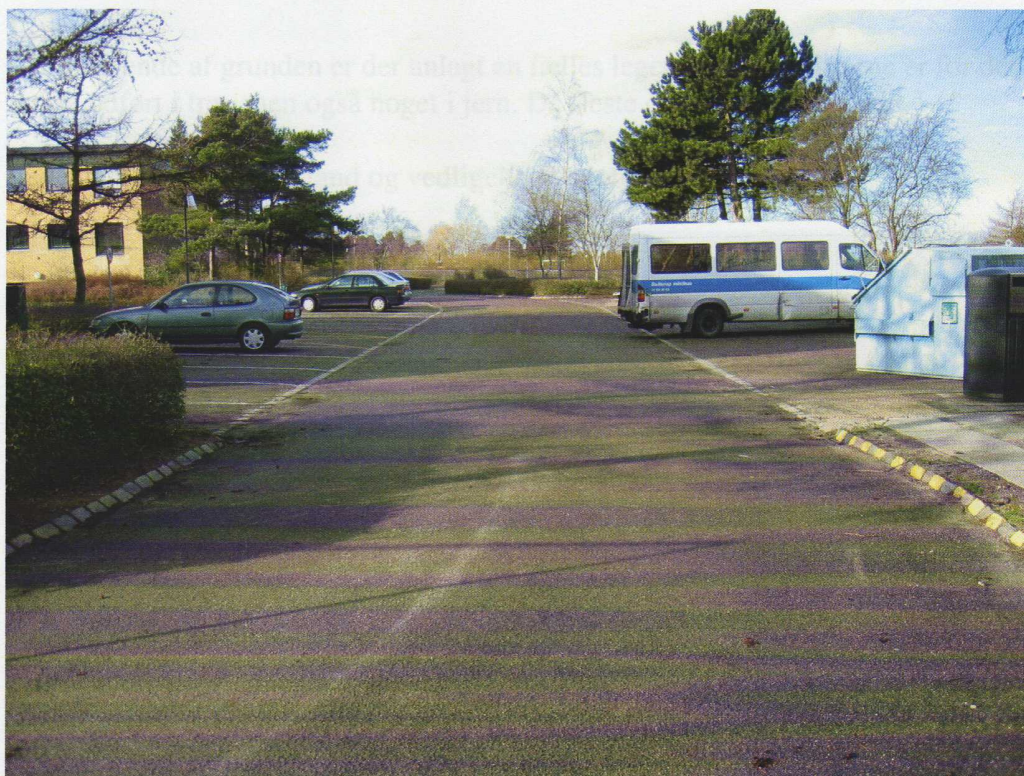
Veje og parkeringsarealer er med asfalt og i god stand.

*Vej og parkeringsareal*

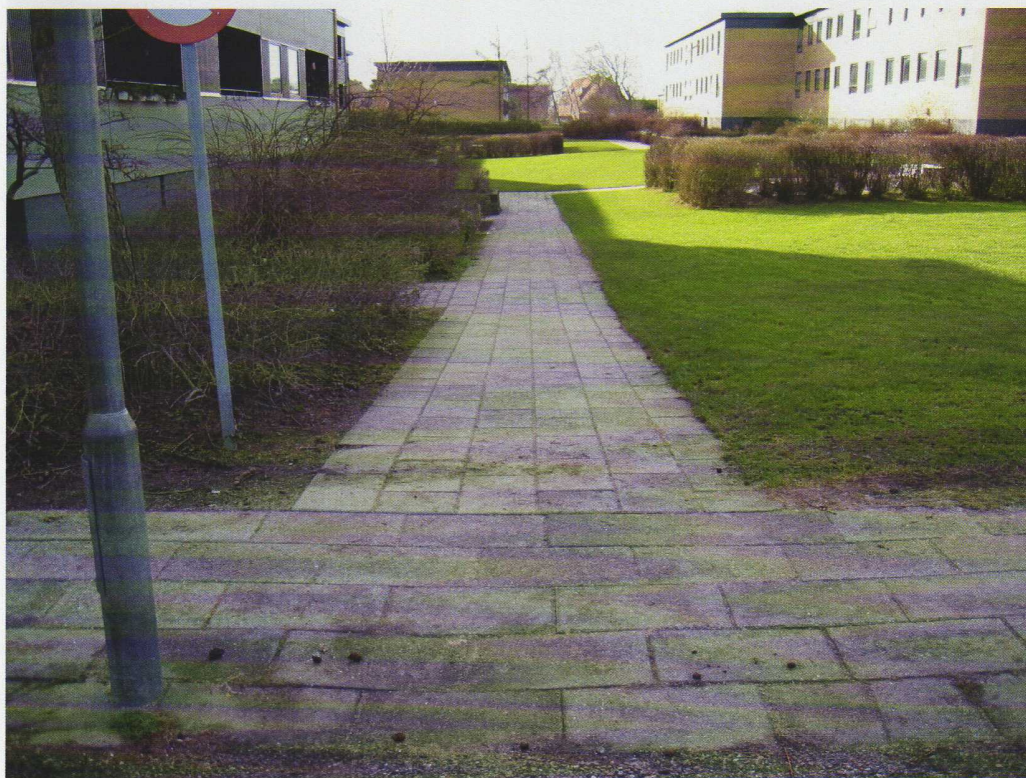
Stier er med fliser. Generelt er stierne i god stand, men der kunne konstateres en del lunger og beskadigede fliser. Flisebelægningerne vedligeholdes løbende.

*Udsnit af stisystem*

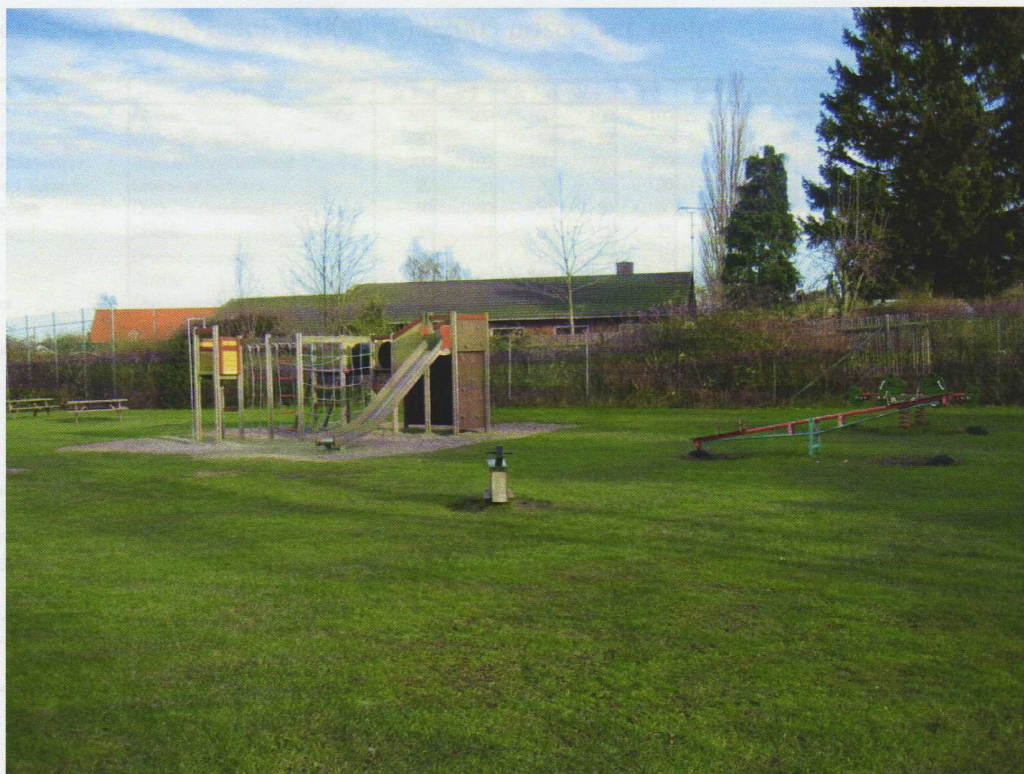
Legepladsen står i god stand og vedligeholdes løbende.

*Del af legeplads*

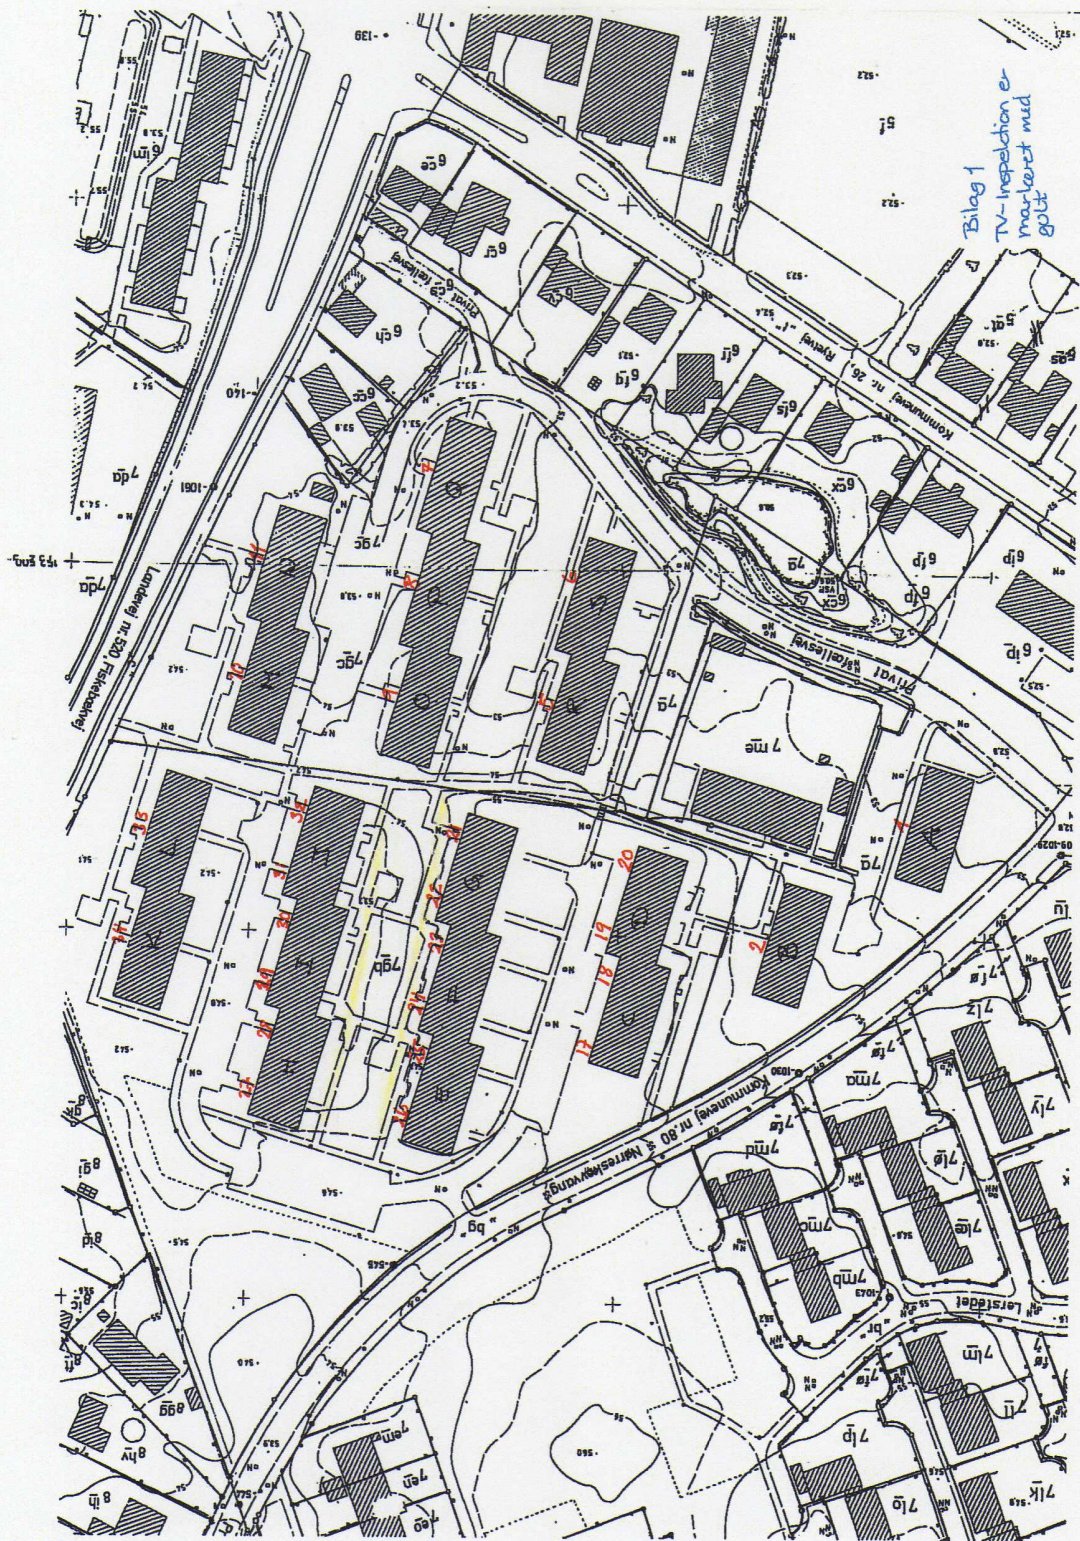
Bilag 1  
TV-inspektion af  
markert med  
gult

TV-inspektionens resultat anses for et udtryk for hele kloaksystemets tilstand. TV-inspektionen viser enkelte brud og skader på kloakledningerne, som skal udbedres. Det forventes, at udbedringer kan ske løbende og punktvis. Udgiften til løbende reparationer er indeholdt i vedligeholdelsesbudgettet.

SEB Ejendomme iværksætter TV-inspektion af hele hovedkloaken.
